## Załącznik do formularza ofertowego.

Opis budynku Robotnicza 13:

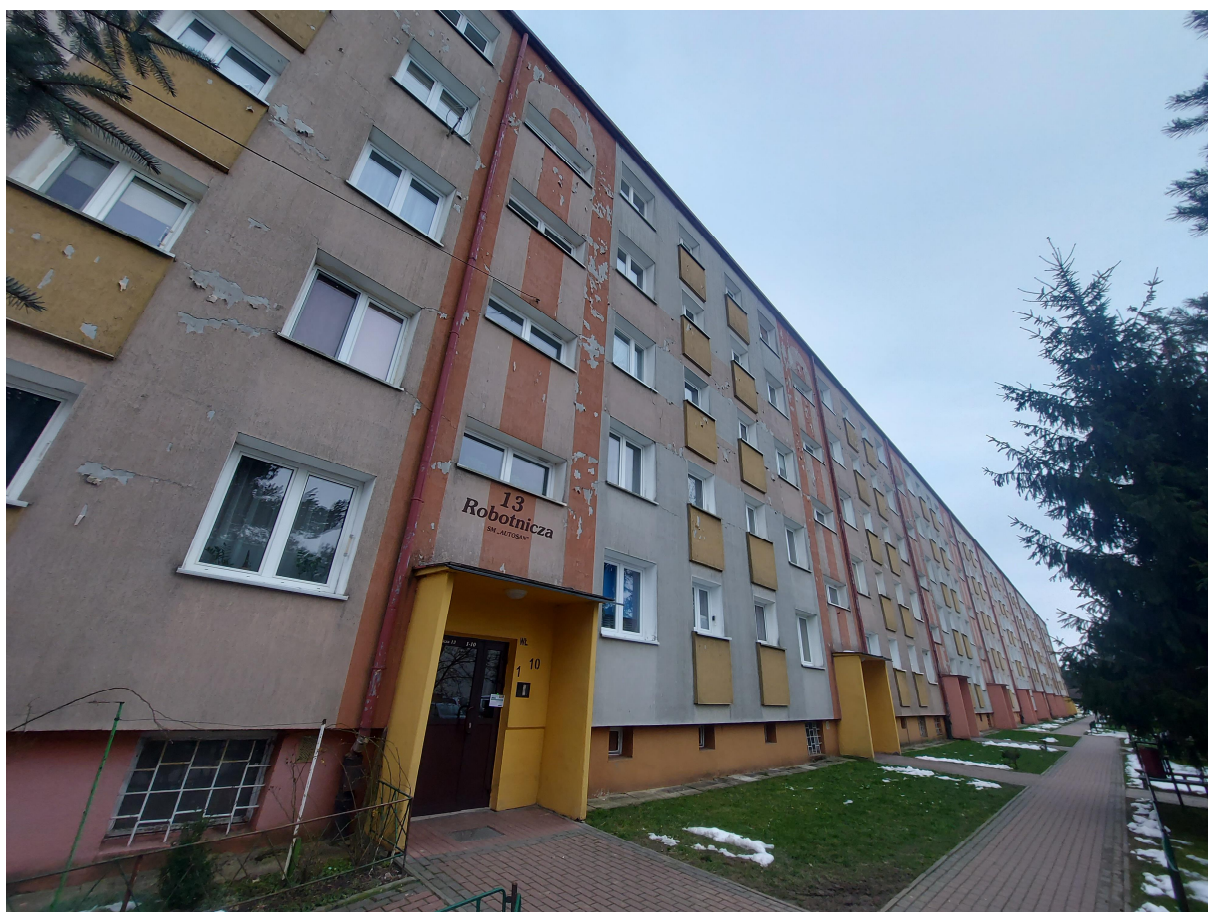
Budynek znajduje się w Sanoku przy ul. Robotniczej 13. Jest to budynek wielorodzinny pięciokondygnacyjny, dziesięcioklatkowy wybudowany w technologii RWB.

Aktualnie budynek jest docieplony metodą lekko moką przy użyciu styropianu o grubości 12 cm, w obecnej chwili po długoletnim wpływie czynników atmosferycznych wyprawa tynkarska na ścianie pasmowej zachodniej wymaga kapitalnego remontu.

Po wykonaniu ekspertyzy Inwestor podejmie decyzję co do metody naprawy docieplenia w/w ściany.

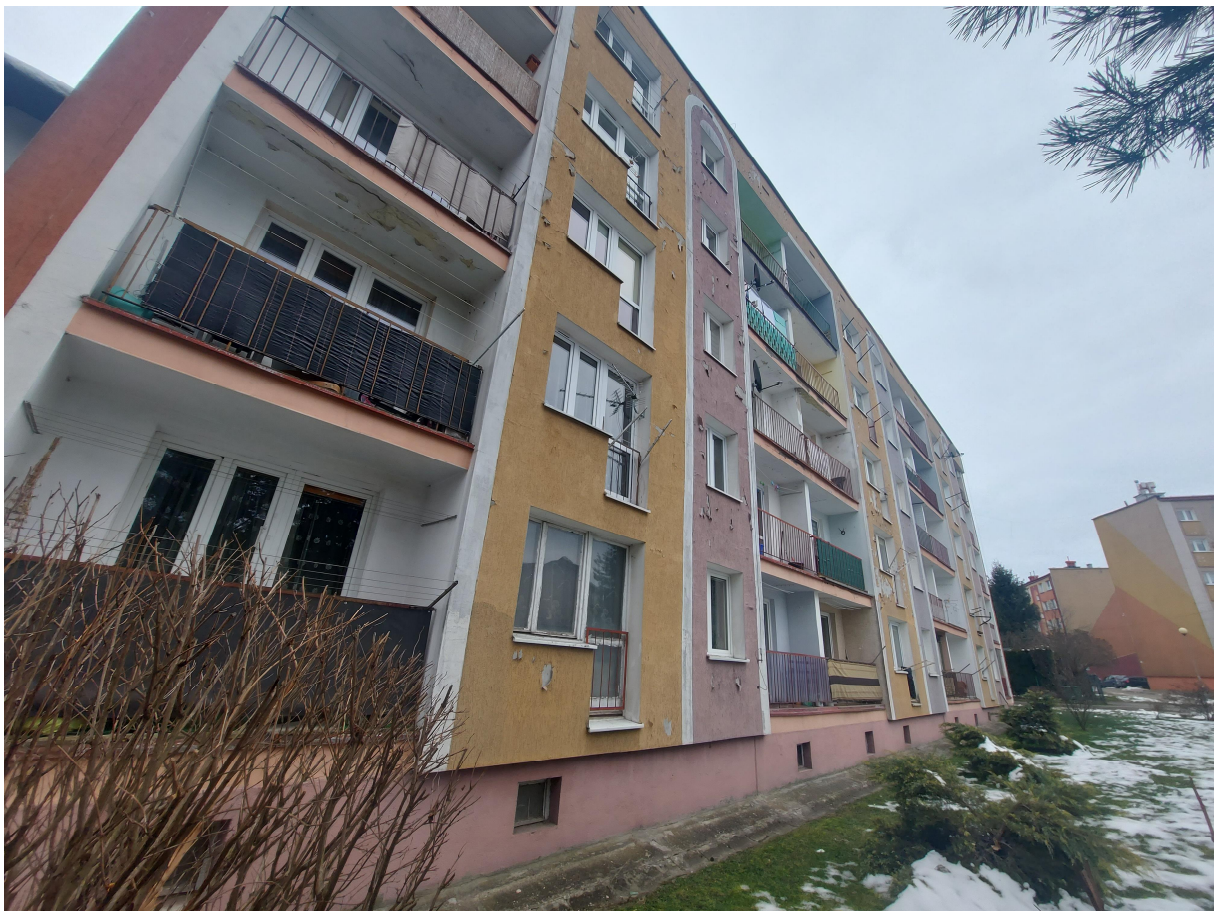
### Opis budynku Robotnicza 5:

Budynek znajduje się w Sanoku przy ul. Robotniczej 5. Jest to budynek wielorodzinny pięciokondygnacyjny, trzyklatkowy wybudowany w technologii RWB.

Aktualnie budynek jest docieplony metodą lekko moką przy użyciu styropianu o grubości 12 cm, w obecnej chwili po długoletnim wpływie czynników atmosferycznych wyprawa tynkarska na ścianie pasmowej południowo-zachodniej wymaga kapitalnego remontu.

Po wykonaniu ekspertyzy Inwestor podejmie decyzję co do metody naprawy docieplenia w/w ściany.
